ANEXA 2 – FISA TEREN DEGRADAT nr. 12 – pozitie inventar --, teren degradat Cartier Gloria

FISA TEREN DEGRADAT

Cartier Gloria, Medias, Jud. Sibiu – teren degradat

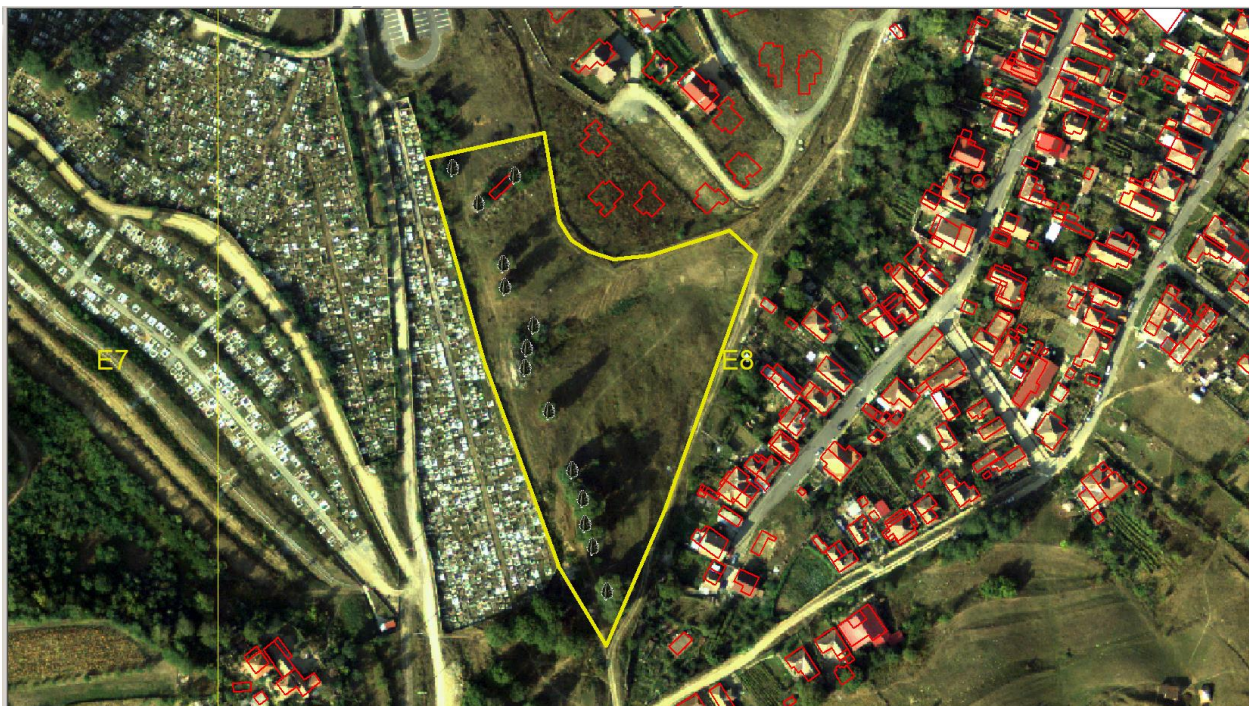
5. DATE PRIVIND VEGETATIA EXISTENTA PE TERENUL DEGRADAT¹

- **Vegetatie arborescenta din categoria foioase (14 arbori) cu diferite caracteristici (fag, salcie, carpen)**
- **Suprafata este nelucrata agricol, cu diferente mari de cote**
- **Suprafata este acoperita si cu vegetatie ierboasa**
- **Starea de viabilitate: NECORESPUNZATOARE (04)**
- **Grad de intretinere: NESATISFACATOR (03)**
- **Arbori izolati: NU; Arbori ocrotiti: NU**
