CUM SĂ NE PROTEJĂM VIAȚA LA CUTREMUR, CU SAU FĂRĂ „TRIUNGHI” ?

Extras prelucrat din cartea scrisă de Emil-Sever Georgescu: „*Managementul riscului seismic: specific, percepție și comunicare*”. Editura Fundației Culturale LIBRA, 2005, ISBN 973-8327-96-2; Volum apărut cu sprijinul Ministerului Educației și Cercetării.

PERCEPȚIA SEISMELOR, REACȚIA PERSOANELOR ȘI PROTECȚIA VIEȚII ÎN CLĂDIRI

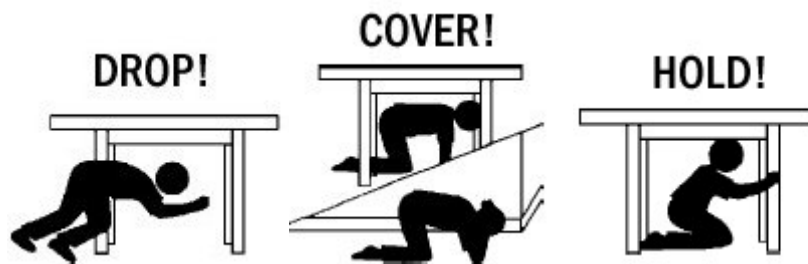
Desenul standard cu recomandarea : „drop, cover and hold” din SUA (FEMA)

Procedeele „drop and cover” a fost extins la cutremure și parțial la tornade, prin accentuarea protecției antiseismice sub bancă, masă, birou sau tocul ușii. De mai multe decenii, tehnicile protectoare cu trei faze pentru seisme sunt obligatorii la instruirile de protecție civilă și larg popularizate de autorități, ONG etc. Cu timpul, cum nici o bombă atomică nu a atins SUA, partea militară s-a diminuat. Privind retrospectiv și critic, chiar ironic, mulți americani consideră azi că în privința utilității în caz de atac nuclear și radiații măsurile propuse atunci (ghemuire și acoperire cu brațele, mai ales în câmp deschis) erau ridicol de ineficiente, dar prin mimetism au fost extinse chiar la ...protecția față de lava vulcanică în curgere !

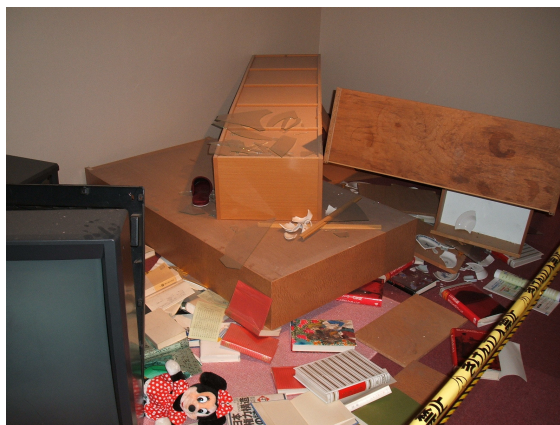
Mobilierul zvelt se poate prăbuși la seism

Caracterul „salvator” al locurilor recomandate (lângă obiecte „solide” – pat, frigider): în realitate depind atât de alcătuirea patului, de oscilația frigiderului la șocuri cât și de mecanismul posibil de colaps al structurii clădirii și greutatea elementelor de planșeu care cad. Anumite dulapuri solide pot fi zvelte și se pot răsturna.

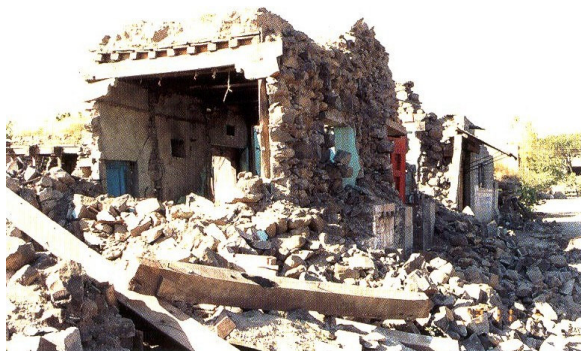
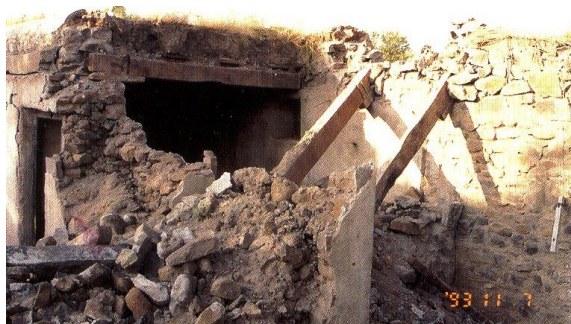
Modul de prăbușire al teraselor grele și zidăriei slabe la seismul Maharashtra, India din 1993. Deși grinziile căzute pot forma «triunghiuri protectoare», pământul care cade printre grinzi din terasa grea poate strivi sau asfixia persoanele din interior.

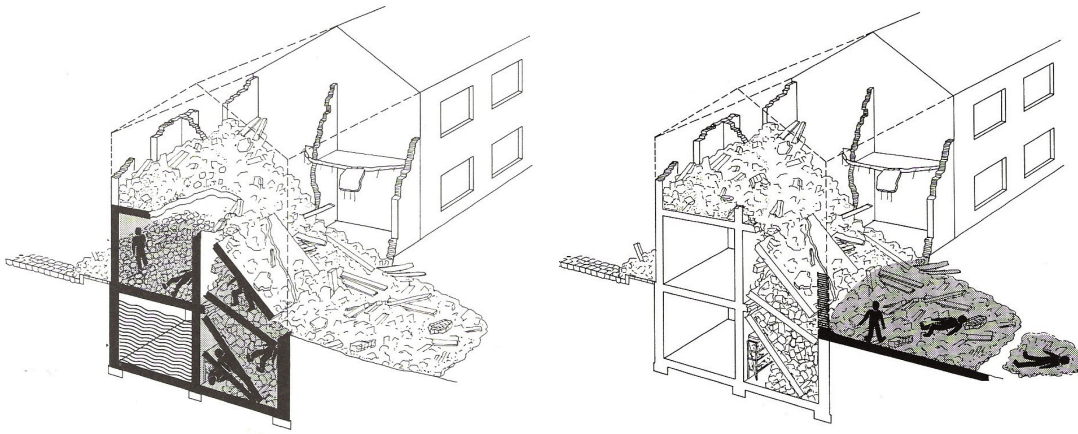
Exemple din Germania. În stânga sunt figurate mai multe situații parțial protectoare în cazul avarierii clădirilor din zidărie cu planșee de beton armat. Sunt figurate explicit cărămizile care pot umple spațiile sau acoperi victimele. De asemenea, unele persoane captive sunt figurate în poziția culcat, ceea ce semnifică rănire, stare de inconștiență sau moarte, chiar în spațiile rămase între plăcile de planșeu. În dreapta este figurată prinderea victimelor sub elemente prăbușite lângă clădire. [87].

În manualul Protecției Civile Germane se redau numeroase imagini și variante de avarii și prăbușiri în clădiri din zidărie cu planșee cu grinzi de lemn, beton armat, profile metalice și corpuri ceramice de umplură, planșee de beton armat etc. Ceea ce trebuie reținut este că din punct de vedere al mecanismelor de prăbușire, astfel de situații nu se produc oricum, în manual fiind redată detaliile structurale specifice clădirilor exemplificate.

În cazurile descrise, ca urmare a bombardamentelor directe sau a efectelor din lateral, acoperișul și/sau unele ziduri s-au prăbușit în interior sau exterior. Părțile distruse au căzut peste planșee și apoi, prin supraîncărcare și șoc, au căzut și celelalte planșee de sus în jos, în unele cazuri ruperea având loc din încovoierea plăcilor, iar în altele prin căderea planșeelor de pe zidurile care asigurau rezemarea. Victimele sau supraviețuitorii pot fi găsiți în zone de tip „triunghiul vieții” între planșeele înclinate.
